Dommmages dûs aux pics

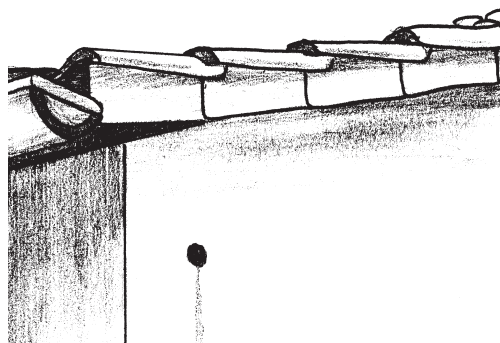
Les trous de pics sont des portes d'entrée pour l'humidité. Dans ces cavités, les étourneaux nichent volontiers!

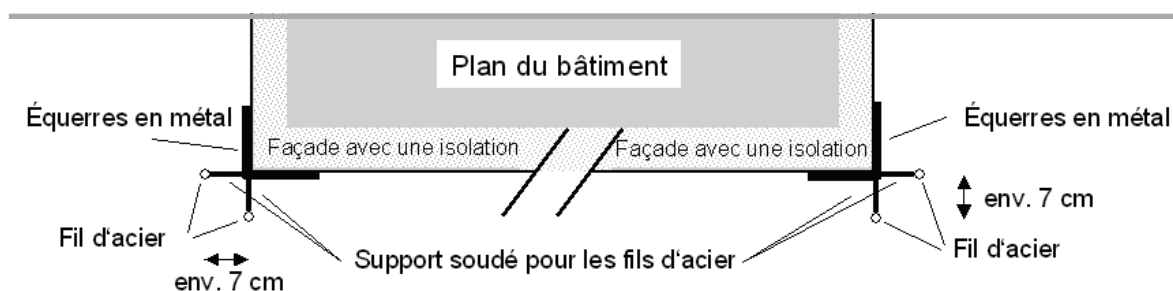
Installation de fils d'acier sur les angles d'une maison avec une isolation externe, pour empêcher les trous de pics (Idée et schéma original: Fritz Mühlestein, Toffen).

Les trous de pics sont presque toujours creusés près de l'angle des maisons. C'est là en effet que les oiseaux peuvent se poser facilement et prendre appui confortablement pour creuser. C'est pourquoi, les mesures d'éloignement sont les plus efficaces lorsqu'elles se trouvent dans les angles. Pour cela, on munit (p. ex. lors des réparations après des dégâts de pics) chaque angle de la maison concernée, éventuellement les maisons avoisinantes ayant le même type de construction, de fils d'acier verticaux (v. schéma) ou on recouvre les deux côtés de l'angle, sur env. 10 cm, d'une tôle lisse ou d'un plastique dur.
